# 급경사지 붕괴위험지역 현황(원당지구)

- 충북 영동군 양산면 원당리 산1-4 일원

지구명	소재지				급경사지 붕괴위험지역 현황			토지 소유자	비고
	시군	읍면	리	지번	유형	등급	현황		
원당지구	영동	양산	원당	산1-4	붕괴위험	D등급	L=400m H=30m	영동군

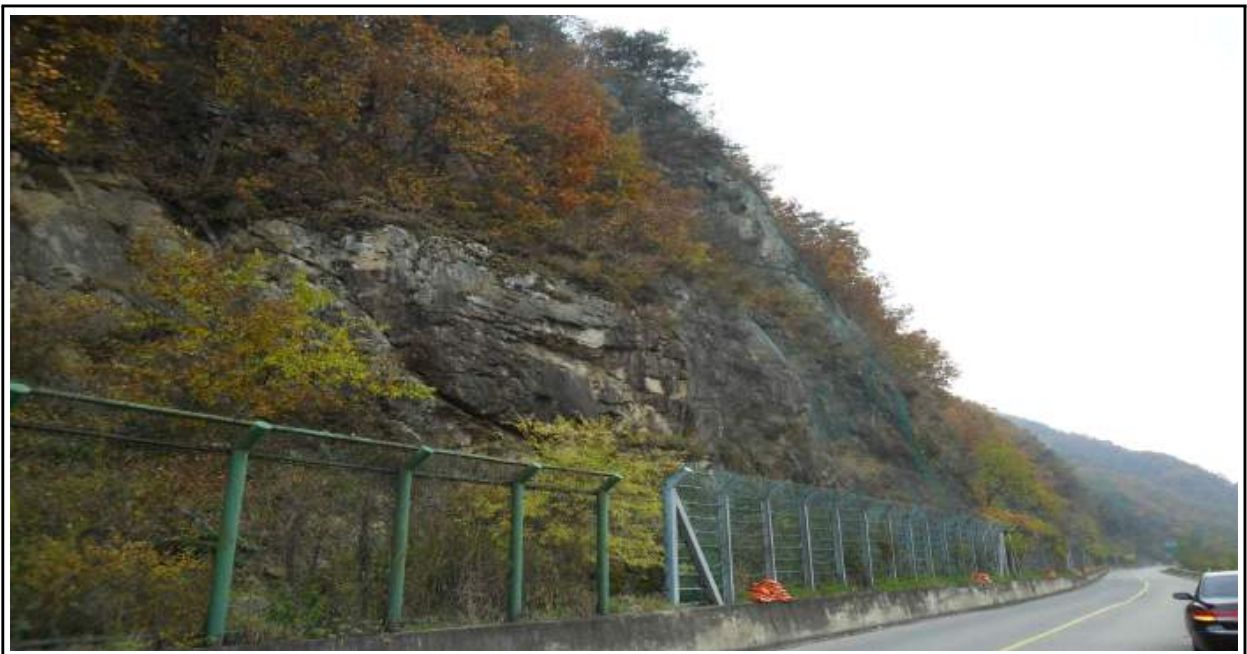
- 점검결과(D등급65점), 저항력을 상실한 비교적 매끄럽게 발달된 도로방향 절리면 및 풍화진행에 따른 절리면의 이완 등 비탈면 안정성에 불리하게 작용하는 요소들로 인해 저항력의 상실을 초래하여 활동력 증가로 인해 붕괴가 발생됨.
- 붕괴구간의 좌우 비탈면도 기 붕락이 발생되어 방지책 하부에 적재되었거나 다수의 위험 절리군의 발달과 상부 이완된 암블럭들이 고각으로 형성되어 있어 추가붕괴의 위험성이 매우 높으므로 장기적인 안정성 확보를 위한 강도확보가 요구.

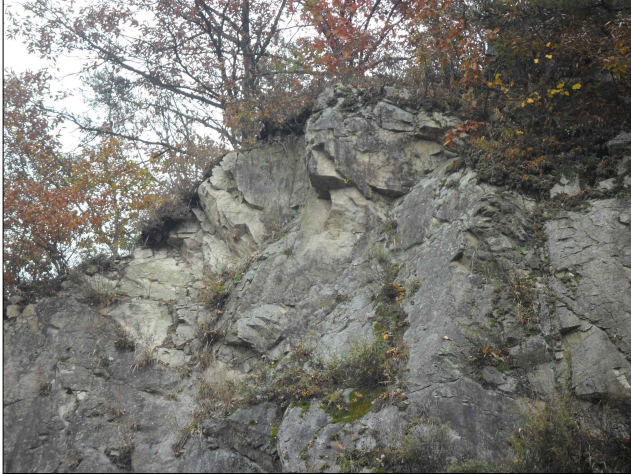
붕괴부 상단 이완암블럭

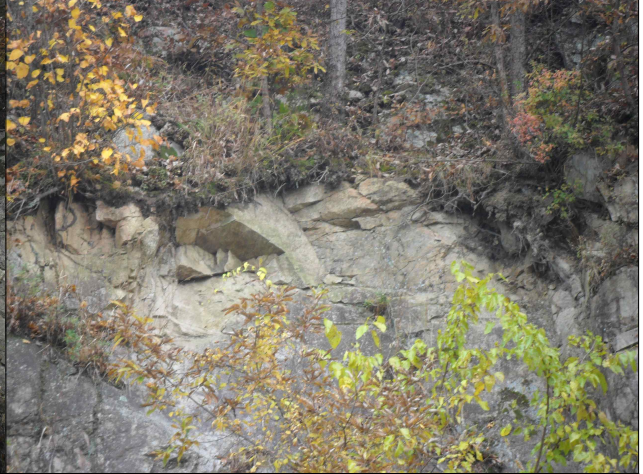
붕괴부 상단 균열 및 썩기파괴

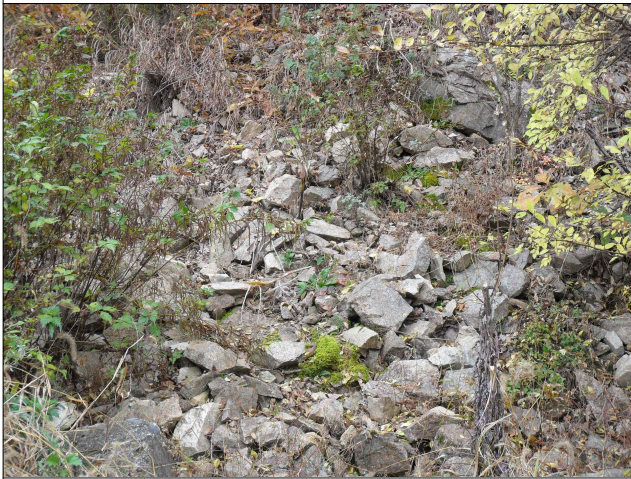
비탈면 골짜기로 이어진 낙석적치 현황

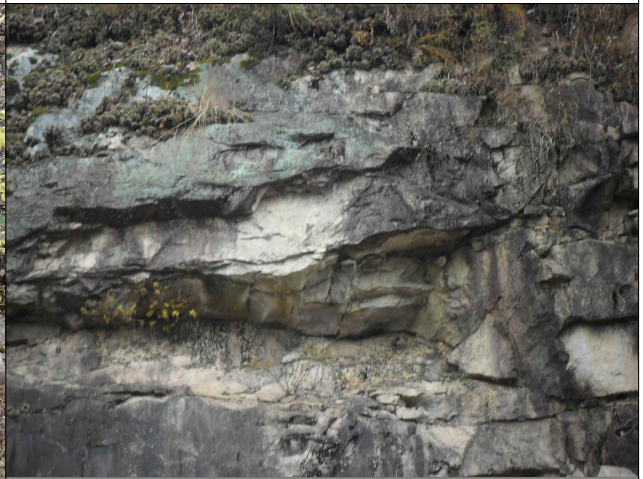
붕괴부 하단 이완 암블록
