## 급경사지 붕괴위험지역 현황(고자지구)

- 충북 영동군 상촌면 고자리 산22-2 일원

### 2. 붕괴위험지역 급경사지 현황

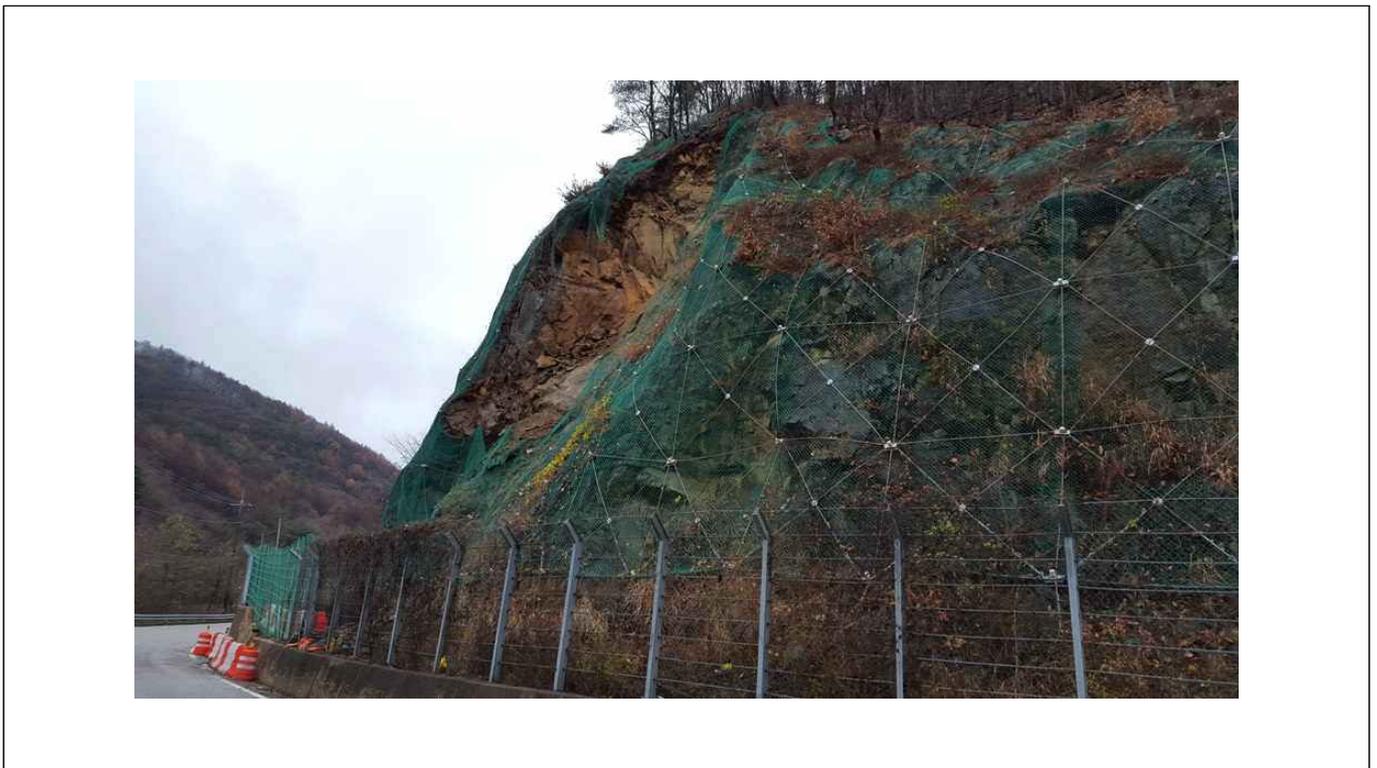
- 점검결과(D등급 62점), 비탈면 절리의 발달과 지하수 유출 등으로 인한 암블럭 발생 및 풍화진행에 따른 절리면의 이완 등 비탈면 안정성에 불리하게 작용하는 요소들로 인해 저항력의 상실을 초래하여 활동력 증가로 인해 붕괴가 발생됨.
- 낙석방지망등 안전시설이 설치되어 있으나 다수의 위험절리군 발달과 상단부 절리면 등이 고각으로 형성되어 있어 추가붕괴의 위험성이 높아 장기적인 안정성 확보 요구.

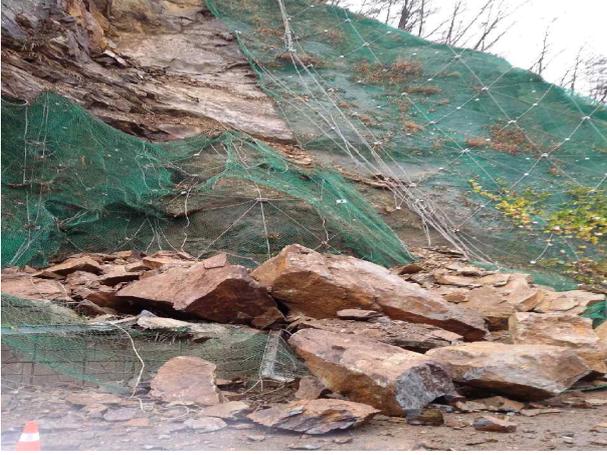
낙석발생 현황

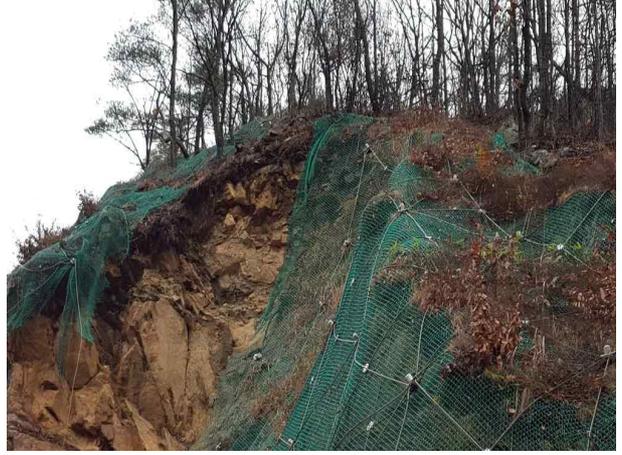
비탈면 절리발달 및 이완 암블럭 현황

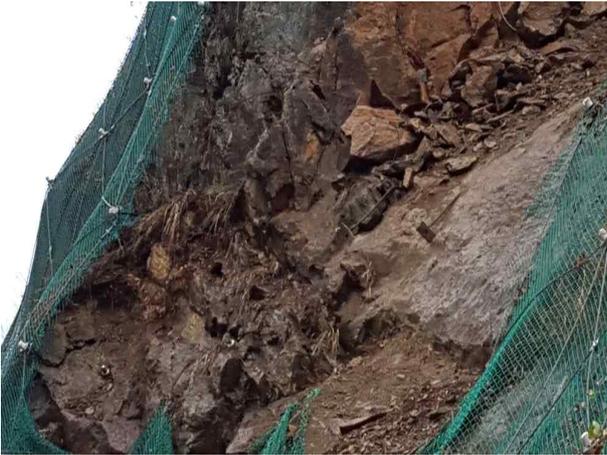
절리 및 지하수 유출 현황

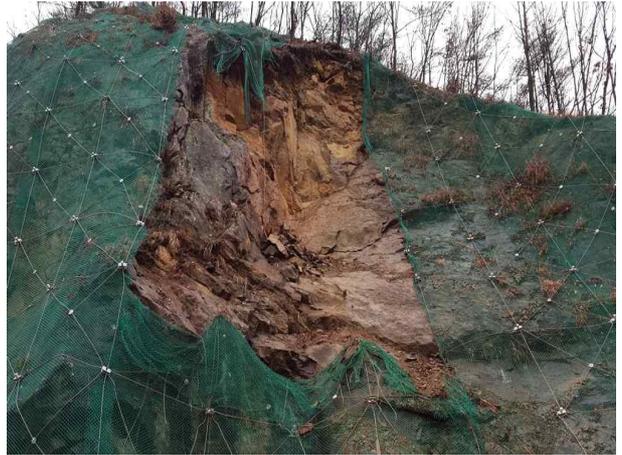
상단부 절리면 및 풍화 현황
