급경사지 붕괴위험지역 현황(산막지구)

- 충북 영동군 양강면 산막리 37-1 일원

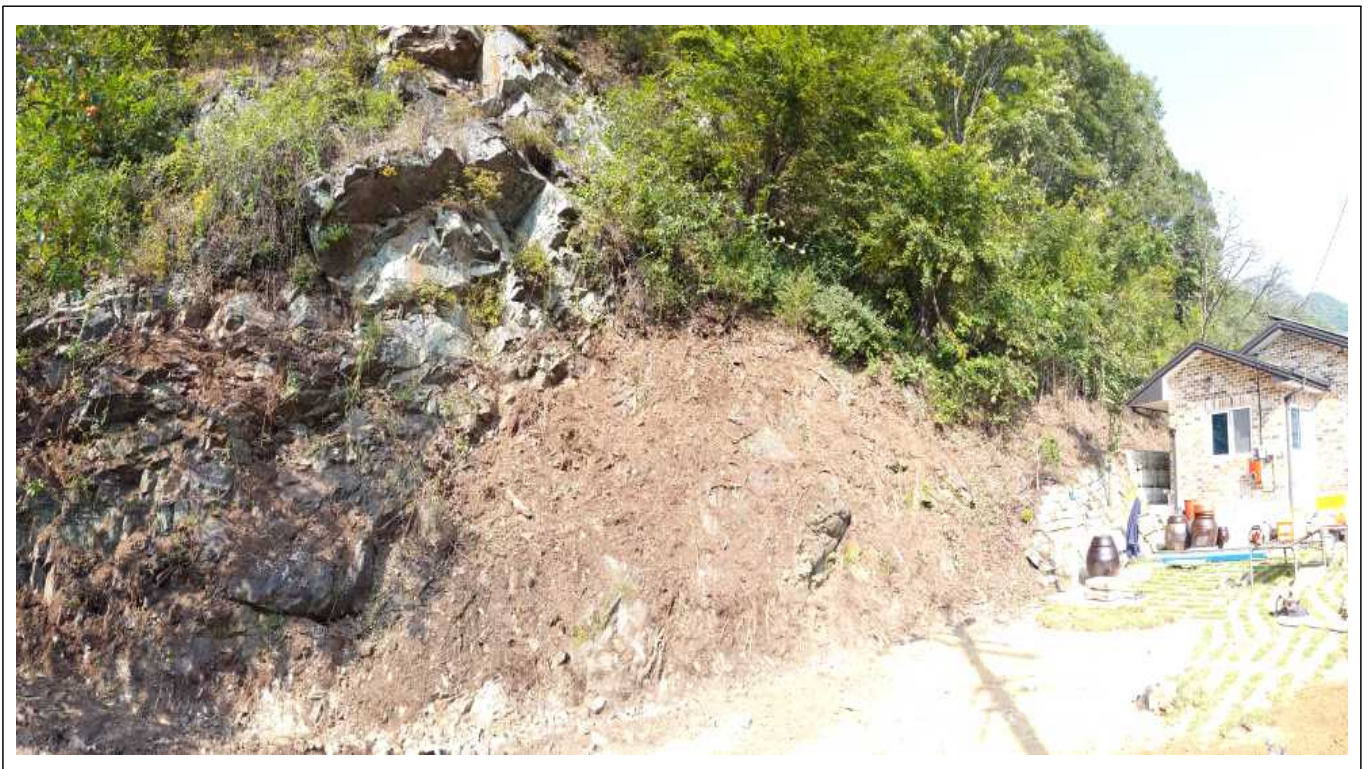
○ 현황사진

- 점검결과(D등급 68점), 비탈면 절리의 발달 등으로 인한 암블럭 발생과 풍화진행에 따른 지반변형 및 균열 등 비탈면 안정성에 불리하게 작용하는 요소들로 인해 저항력의 상실을 초래하여 활동력 증가로 인해 붕괴가 발생됨.
- 주택과 인접하고 있으나, 낙석방지망 등 안전시설이 설치되어 있지 않고 다수의 위험절리군 발달과 상단부 절리면 등이 고각으로 형성되어 있어 추가낙석의 위험성이 높아 안정성 확보 요구.
