급경사지 붕괴위험지역 현황(도마령지구)

- 충북 영동군 상촌면 고자리 산42-32 일원

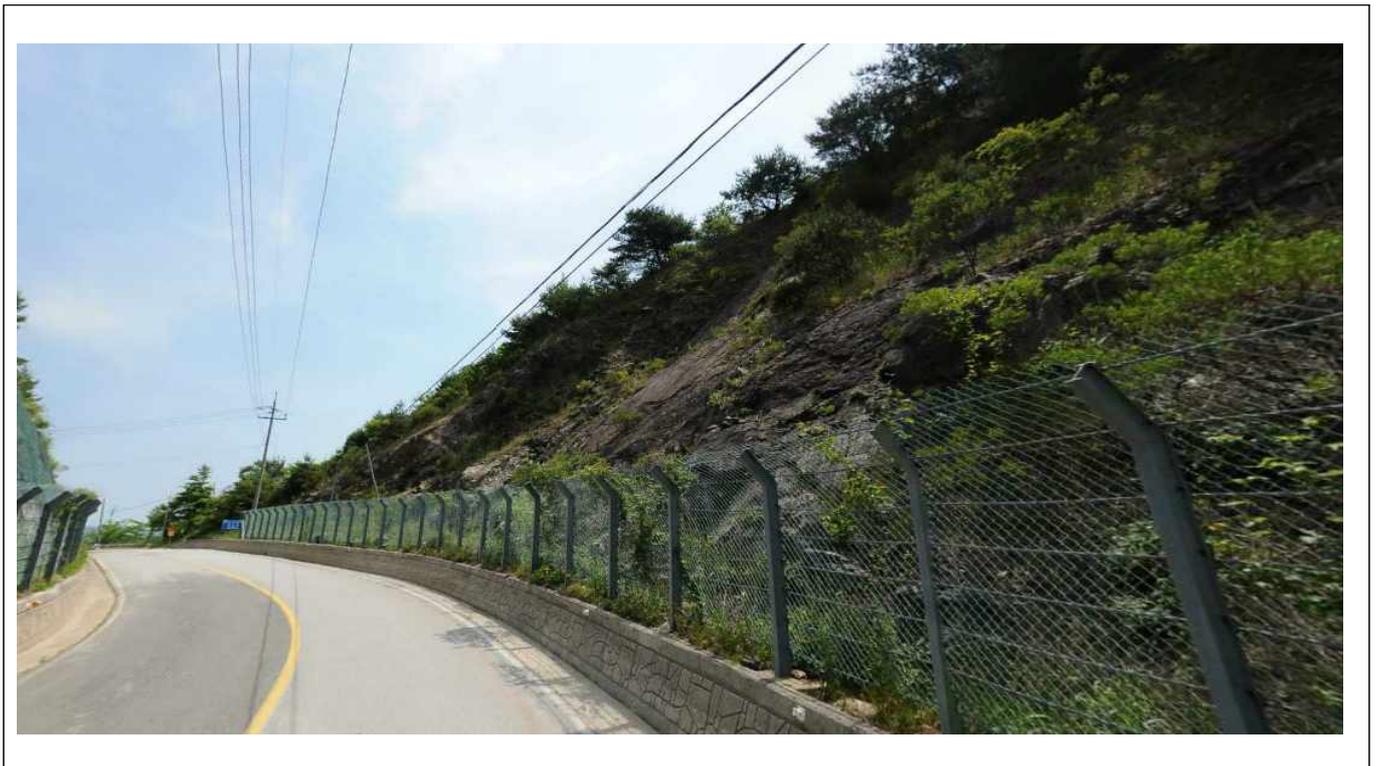
○ 현황사진

- 점검결과(C등급 59점), 점검결과 비탈면 절리의 발달 등으로 인한 암블럭 발생과 풍화 진행에 따른 지반변형 및 균열 등 비탈면 안전성에 불리하게 작용하는 요소들로 인해 저항력의 상실을 초래하여 활동력 증가로 인해 붕괴가 발생됨.
- 낙석방지책 등 안전시설이 설치되어 있으나 다수의 위험절리군 발달과 상단부 절리면 등이 고각으로 형성되어 있어 낙석의 위험성이 높아 장기적인 안전성 확보 요구
