용 역 명 : 마산 자연재해위험개선지구 정비사업  
석면폐기물처리 감리용역

공 사 형 태 : 석면해체·철거

## 석면 비산농도측정 결과 보고서

2018. 04.

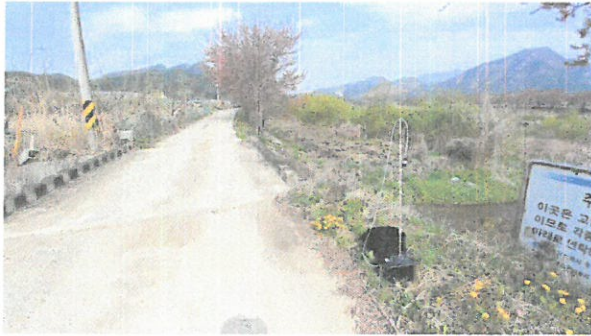
작업장 주변 비산관리를 위한 농도측정  
부지경계선

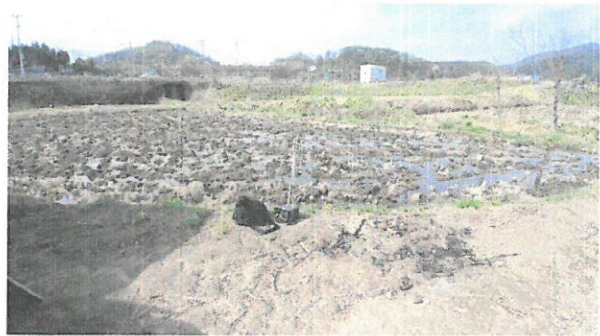
작업장 주변 비산관리를 위한 농도측정  
부지경계선

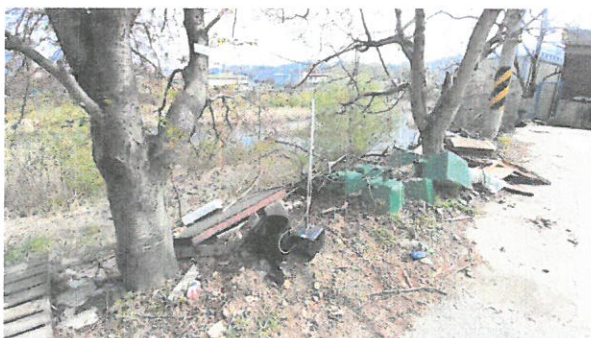
작업장 주변 비산관리를 위한 농도측정  
부지경계선

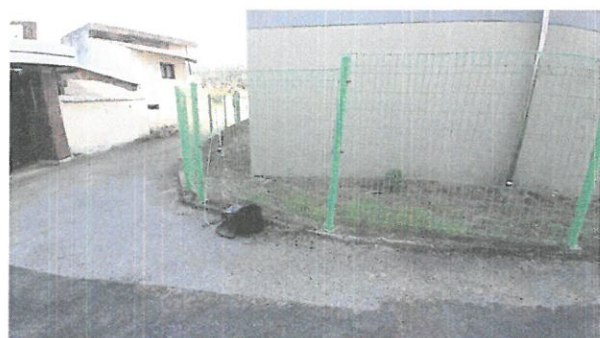
작업장 주변 비산관리를 위한 농도측정  
부지경계선

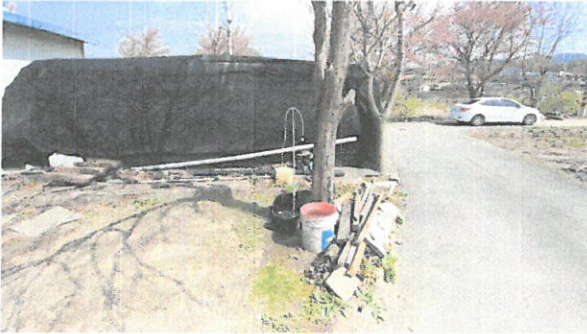
작업장 주변 비산관리를 위한 농도측정  
작업장 주변

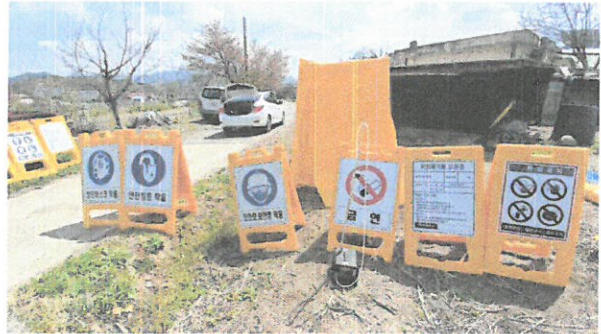
작업장 주변 비산관리를 위한 농도측정  
위생설비입구

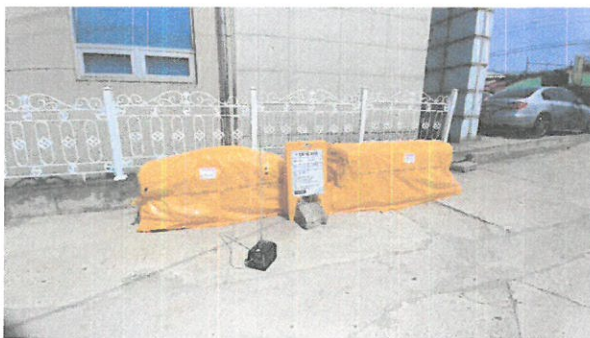
작업장 주변 비산관리를 위한 농도측정  
폐기물보관지점

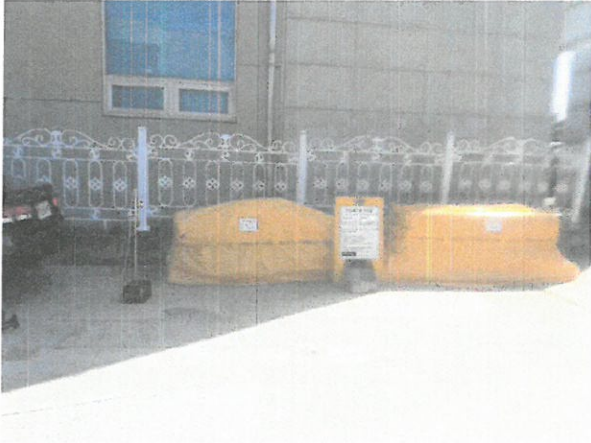
작업장 주변 비산관리를 위한 농도측정  
폐기물보관지점

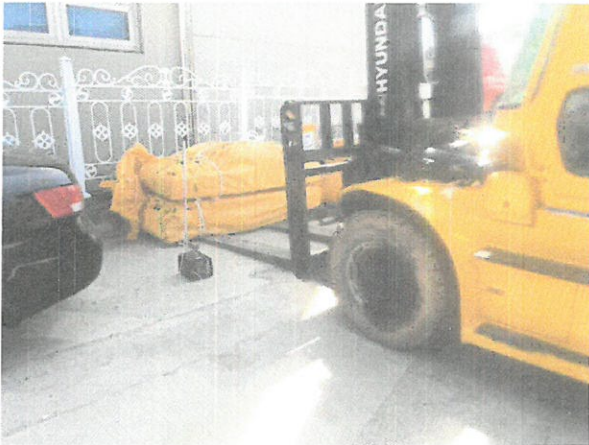
작업장 주변 비산관리를 위한 농도측정  
폐기물 반출구
