## 석면비산정도측정 분석결과표

| 측정의뢰자<br>(석면해체·제거업자) | 현장명<br>(공사명·작업명) | 제일요양병원 석면해체공사 | 업체명 | (주)일동건설환경 |

## 석면비산 측정결과

# Asbestos and other fibers by PCM(NIOSH 7400)

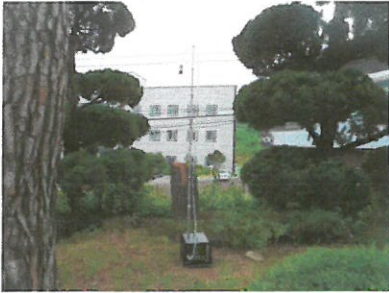
| 시료번호 | 측정장소 | 유량( $\ell$ /min) | 시간(min) | 총유량( $\ell$ ) | 총섬유수 | 시야수 | 결과값(fibers/cc) | 비고 |
|---|---|---|---|---|---|---|---|---|
| 비산18-0605-01 | 부지경계 #1 | 10.55 | 240 | 2,532.0 | 7 | 100 | 0.0014 | |

| 부지경계 #1 | 부지경계 #2 | 부지경계 #3 |

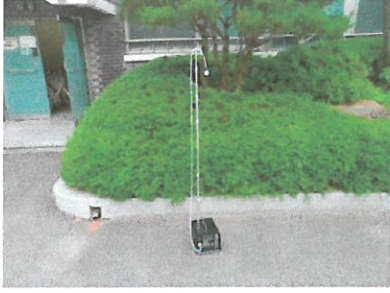
| 시료번호 | 측정장소 | 유량( $\ell$ /min) | 시간(min) | 총유량( $\ell$ ) | 총섬유수 | 시야수 | 결과값(fibers/cc) | 비고 |
|---|---|---|---|---|---|---|---|---|
| 비산18-0605-02 | 부지경계 #2 | 10.48 | 240 | 2,515.2 | 5.5 | 100 | 0.0011 | |

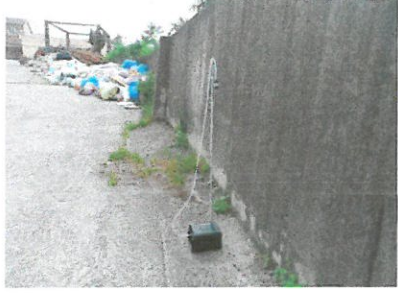
| 시료번호 | 측정장소 | 유량( $\ell$ /min) | 시간(min) | 총유량( $\ell$ ) | 총섬유수 | 시야수 | 결과값(fibers/cc) | 비고 |
|---|---|---|---|---|---|---|---|---|
| 비산18-0605-03 | 부지경계 #3 | 10.56 | 240 | 2,534.4 | 8 | 100 | 0.0015 | |

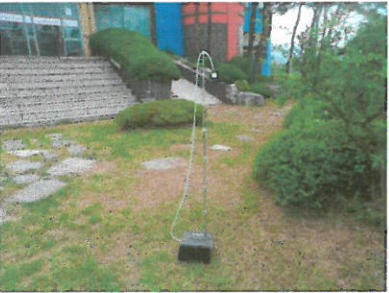
| 시료번호 | 측정장소 | 유량( $\ell$ /min) | 시간(min) | 총유량( $\ell$ ) | 총섬유수 | 시야수 | 결과값(fibers/cc) | 비고 |
|---|---|---|---|---|---|---|---|---|
| 비산18-0605-04 | 부지경계 #4 | 10.48 | 240 | 2,515.2 | 6.5 | 100 | 0.0013 | |

| 부지경계 #4 | 위생설비 #5 | 작업장주변(실내) #6 |

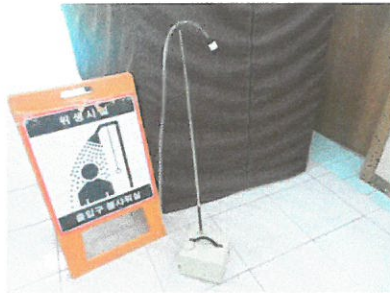
| 시료번호 | 측정장소 | 유량( $\ell$ /min) | 시간(min) | 총유량( $\ell$ ) | 총섬유수 | 시야수 | 결과값(fibers/cc) | 비고 |
|---|---|---|---|---|---|---|---|---|
| 비산18-0605-05 | 위생설비 #5 | 11.01 | 40 | 440.4 | 5 | 300 | 0.0019 | |

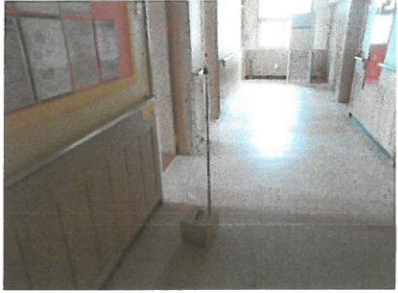
| 시료번호 | 측정장소 | 유량( $\ell$ /min) | 시간(min) | 총유량( $\ell$ ) | 총섬유수 | 시야수 | 결과값(fibers/cc) | 비고 |
|---|---|---|---|---|---|---|---|---|
| 비산18-0605-06 | 작업장 주변(실내) #6 | 10.78 | 120 | 1,293.6 | 6.5 | 100 | 0.0025 | |

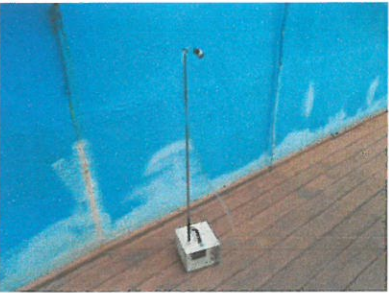
| 시료번호 | 측정장소 | 유량( $\ell$ /min) | 시간(min) | 총유량( $\ell$ ) | 총섬유수 | 시야수 | 결과값(fibers/cc) | 비고 |
|---|---|---|---|---|---|---|---|---|
| 비산18-0605-07 | 응암기배출구 #7 | 10.95 | 40 | 438.0 | 7.5 | 300 | 0.0028 | |

| 음압기배출구 #7 | | |
