급경사지 붕괴위험지역 현황(매천지구)

1. 붕괴위험지역 급경사지로 지정될 위치

- 충북 영동군 영동읍 매천리 산4-9 일원

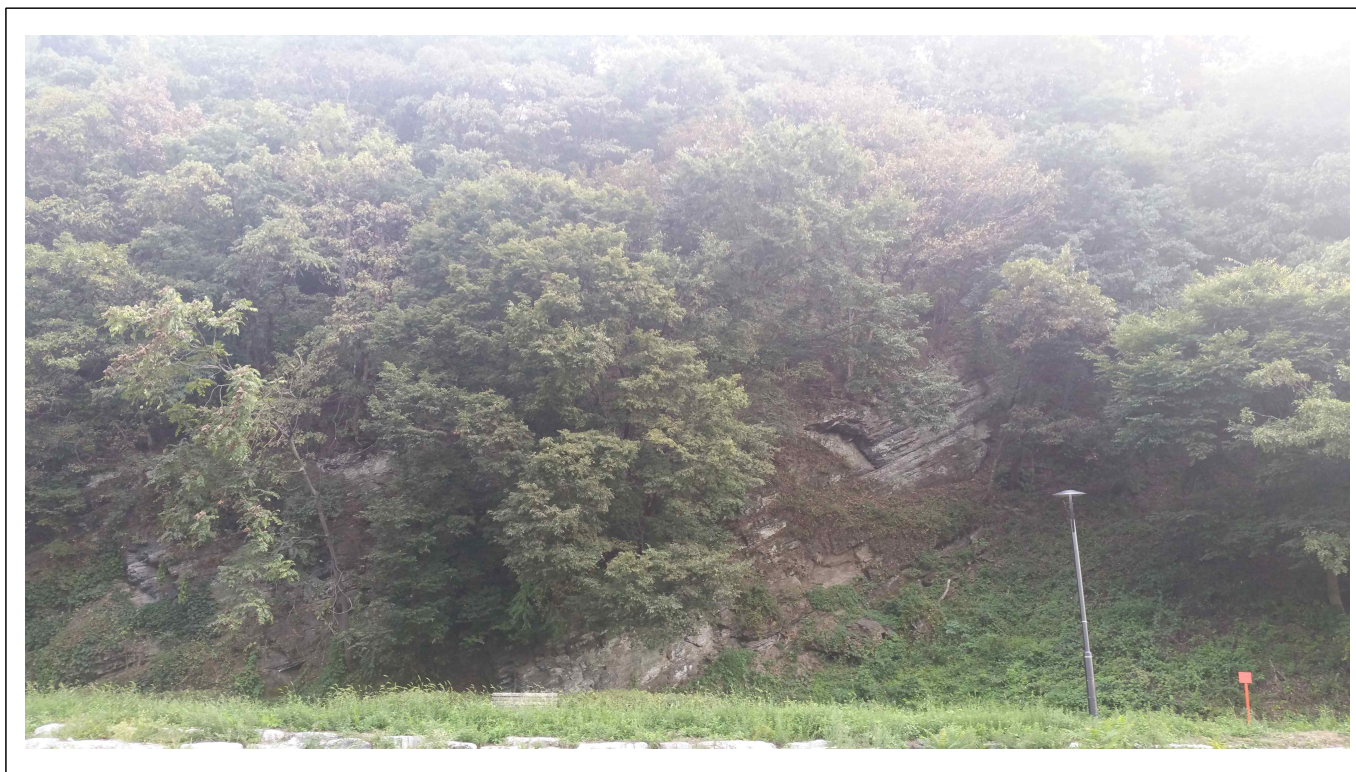
○ 현황사진

- 점검결과(C등급 56점), 비탈면 절리의 발달과 지하수 유출 등으로 인한 암블럭 발생과 풍화진행에 따른 지반변형 및 균열 등 비탈면 안정성에 불리하게 작용하는 요소들로 인해 저항력의 상실을 초래하여 활동력 증가로 인해 붕괴가 발생됨.
- 주민의 산책로로 이용하고 있으나, 낙석방지망 등 안전시설이 설치되어 있지 않고 다수의 위험절리군 발달과 상단부 절리면 등이 고각으로 형성되어 있어 추가붕괴의 위험성이 높아 장기적인 안정성 확보 요구.
