석면비산 측정 결과보고서

영동군 영동읍 계산리 408-4 일원 서민밀집지역(금동) 정비사업 중 석면해체제거공사

2017. 03. 13.

충청산업보건연구원(주)

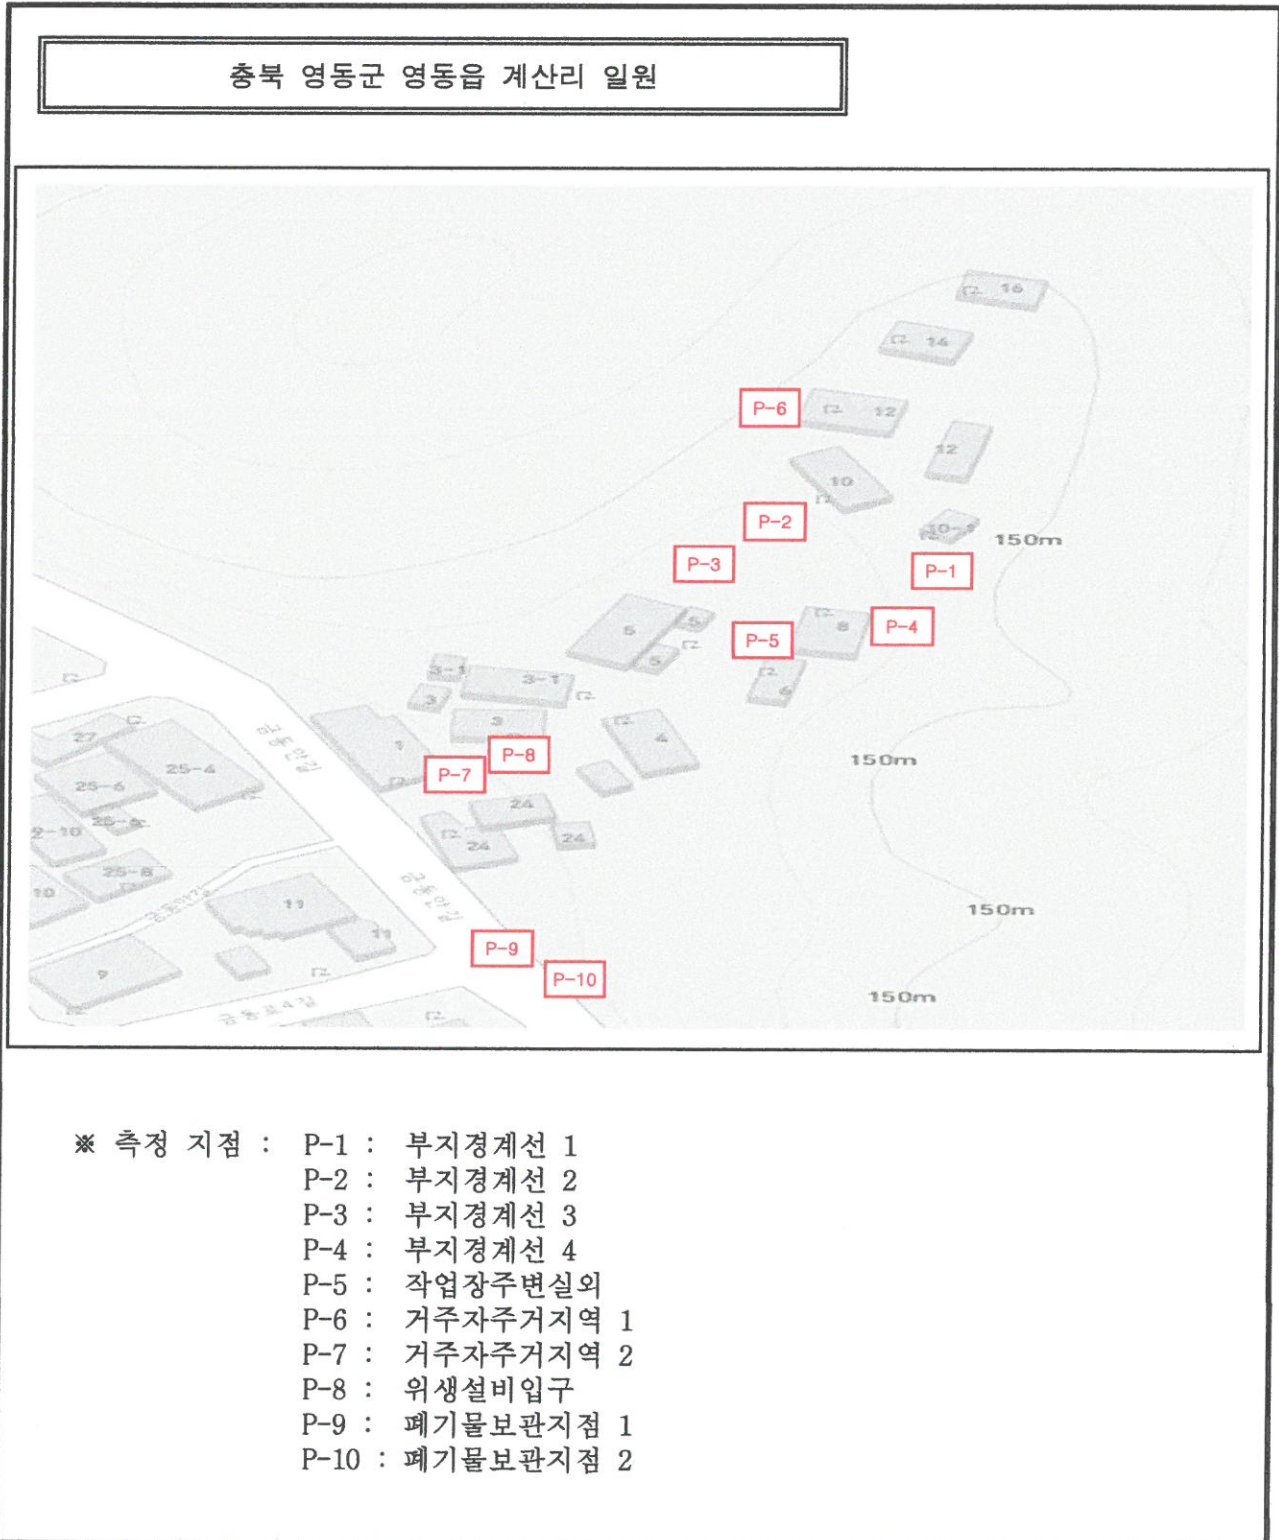
별첨2-1.

시료번호	측정 지점	측정결과(f/cc)	검출석면
P-1	부지경계선 1	0.000	-
P-2	부지경계선 2	0.000	-
P-3	부지경계선 3	0.000	-
P-4	부지경계선 4	0.000	-
P-5	작업장주변실외	0.001	-
P-6	거주자주거지역 1	0.000	-
P-7	거주자주거지역 2	0.001	-
P-8	위생설비입구	0.001	-
P-9	폐기물보관지점 1	0.002	-
P-10	폐기물보관지점 2	0.003	-

※측정 지점 위치도(도식도)
