급경사지 붕괴위험지역 현황(단전지구)

- 충북 영동군 심천면 단전리 산34-5 일원

지구명	소재지				급경사지 붕괴위험지역 현황			토지소유자	비 고
	시군	읍면	리	지 번	유 형	등 급	현 황		
단전지구	영동	심천	단전	산34-5	붕괴위험	D등급	L=300m, H=25m	밀양박씨 참판공파종중

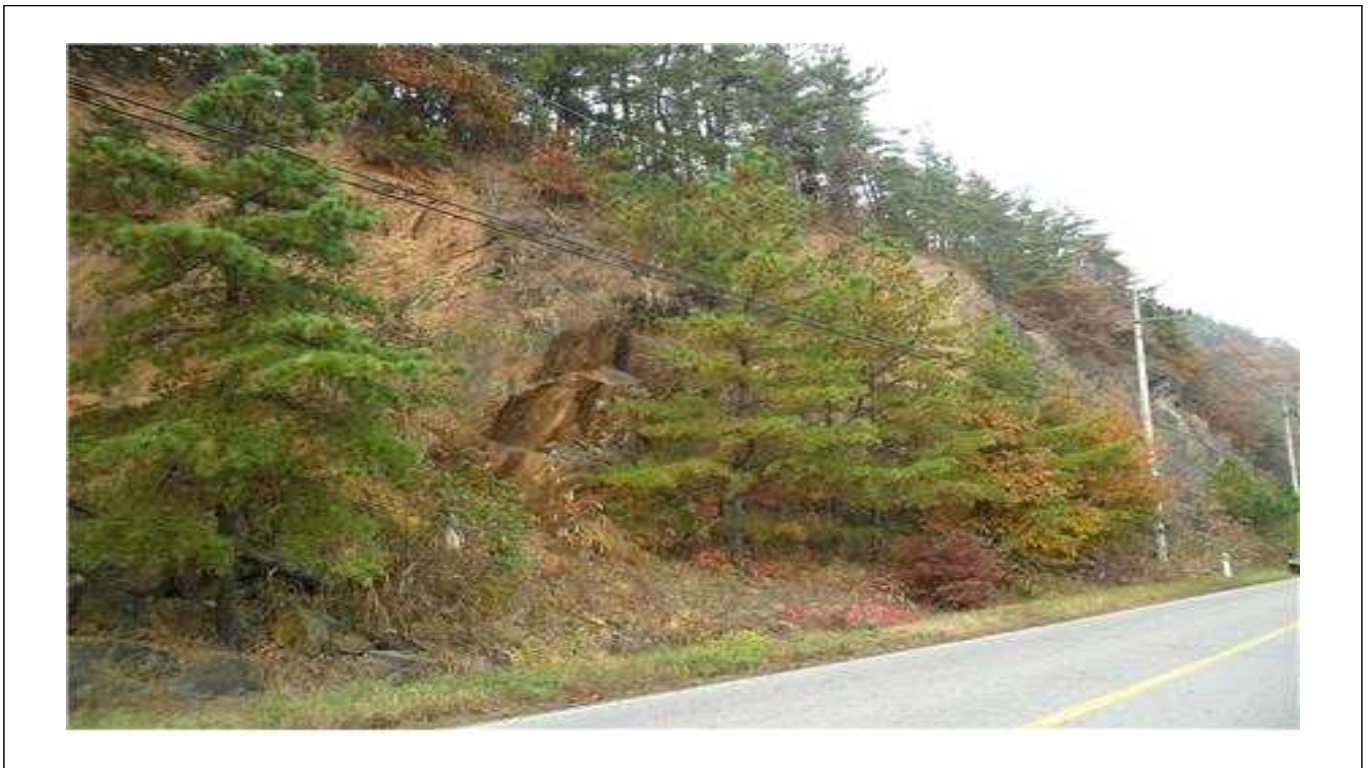
○ 현황사진

- 점검결과(D등급 61점), 점검결과 비탈면 절리의 발달 등으로 인한 암블럭 발생과 풍화 진행에 따른 지반변형 및 균열 등 비탈면 안전성에 불리하게 작용하는 요소들로 인해 저항력의 상실을 초래하여 활동력 증가로 인해 붕괴가 발생됨.

- 낙석방지책 등 안전시설이 설치되어 있지 않고 다수의 위험절리군 발달과 상단부 절리면 등이 고각으로 형성되어 있어 낙석의 위험성이 높아 장기적인 안전성 확보 요구
