## 급경사지 붕괴위험지역 현황(돈대지구)

- 충북 영동군 상촌면 돈대리 산53-1 일원

### 3. 붕괴위험지역 관리기관 : 충청북도 도로관리사업소 옥천지소

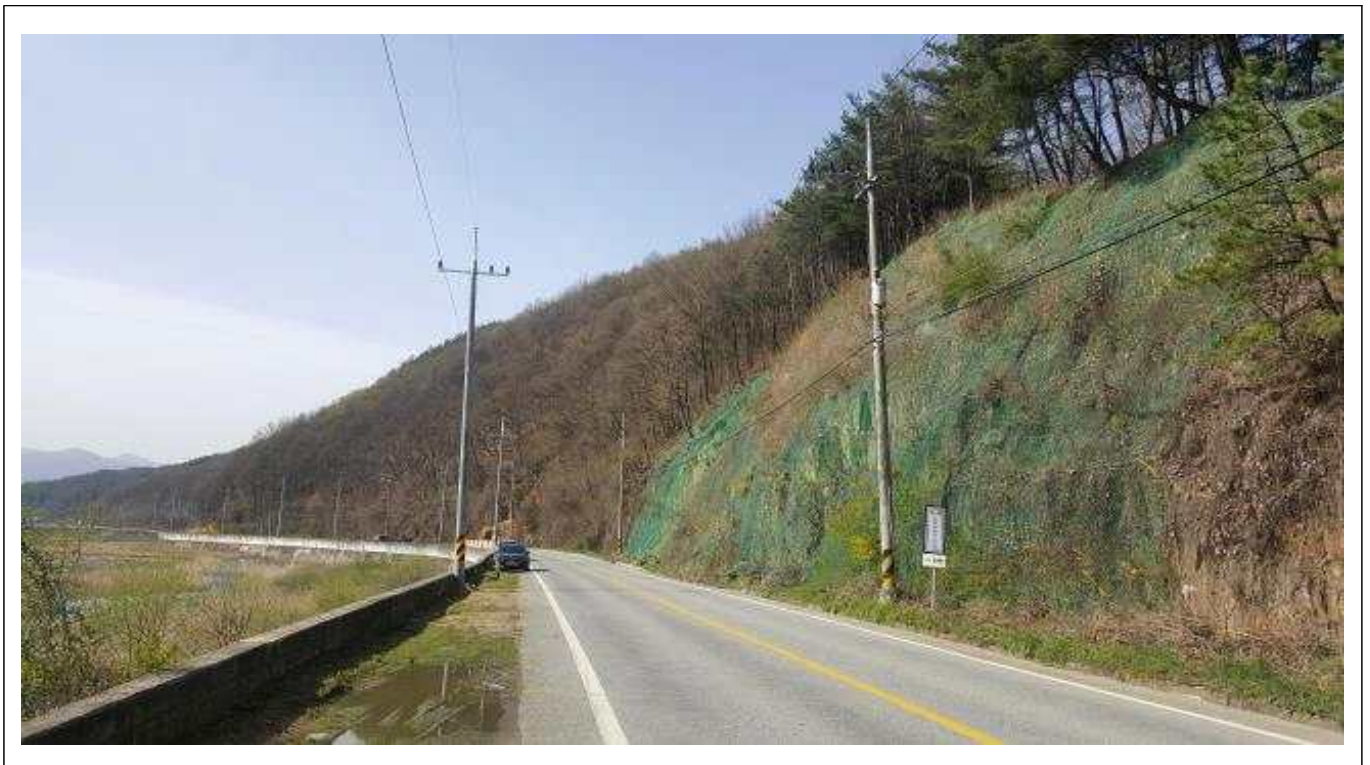
○ 현황사진

- 점검결과(D등급 67점), 점검결과 비탈면 절리의 발달 등으로 인한 암블럭 발생과 풍화 진행에 따른 지반변형 및 균열 등 비탈면 안전성에 불리하게 작용하는 요소들로 인해 저항력의 상실을 초래하여 활동력 증가로 인해 붕괴가 발생됨.
- 낙석방지망 등 안전시설이 설치되어 있으나, 다수의 위험절리군 발달과 상단부 절리면 등이 고각으로 형성되어 있어 낙석의 위험성이 높아 장기적인 안전성 확보 요구
